津島市
学校施設
長寿命化計画
(案)

1. 学校施設の長寿命化計画の背景・目的等

津島市学校施設長寿命化計画（以下「本計画」という。）は、本市が所有する学校施設について、学校施設の質的維持を図るとともに、財政支出の縮減と平準化を図ることを目的として策定するものです。

計画期間は、上位計画である津島市公共施設等総合管理計画と整合を図りつつ、2019年度から2058年度とし、原則として5年ごとに計画の見直しを行うことを基本とします。

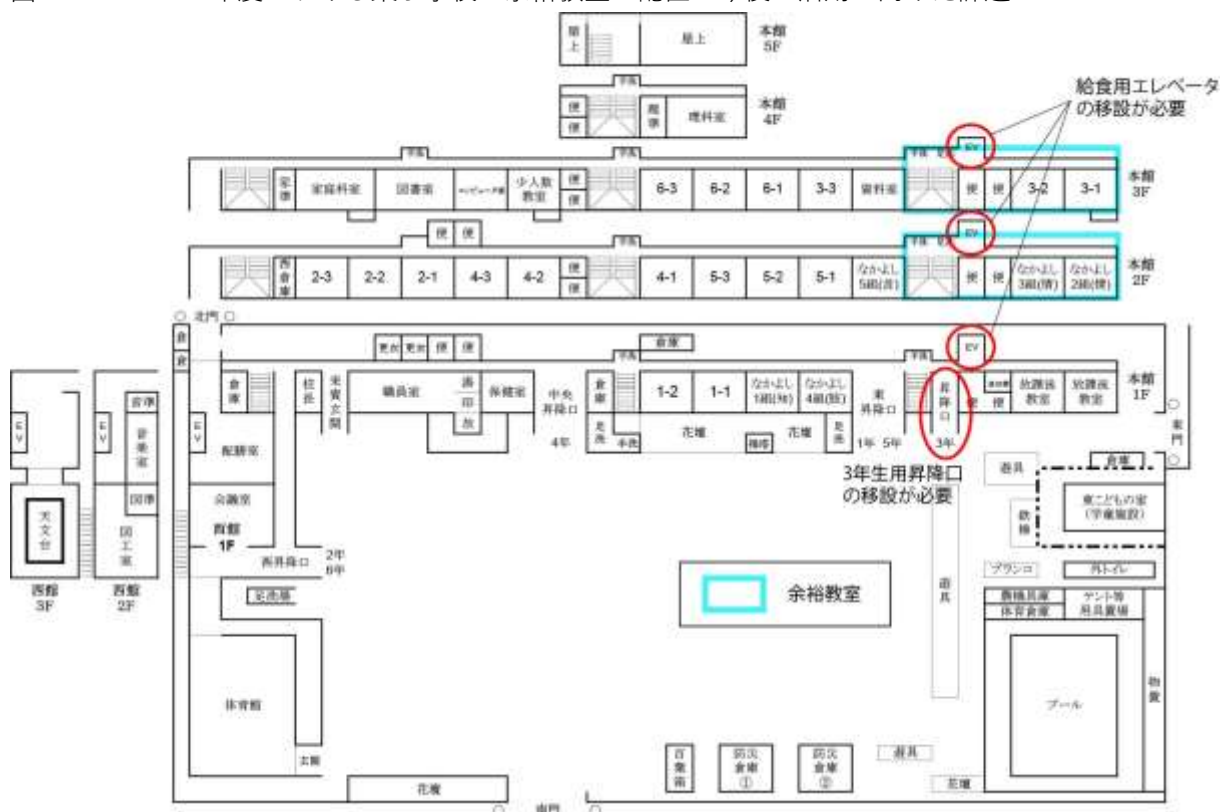
図 4-2 2025年度における東小学校の余裕教室の配置と今後の活用へ向けた課題

転用の用途としては、現状が普通教室であることから公民館や集会所としての利用、もしくは各種教室としての利用が考えられます。

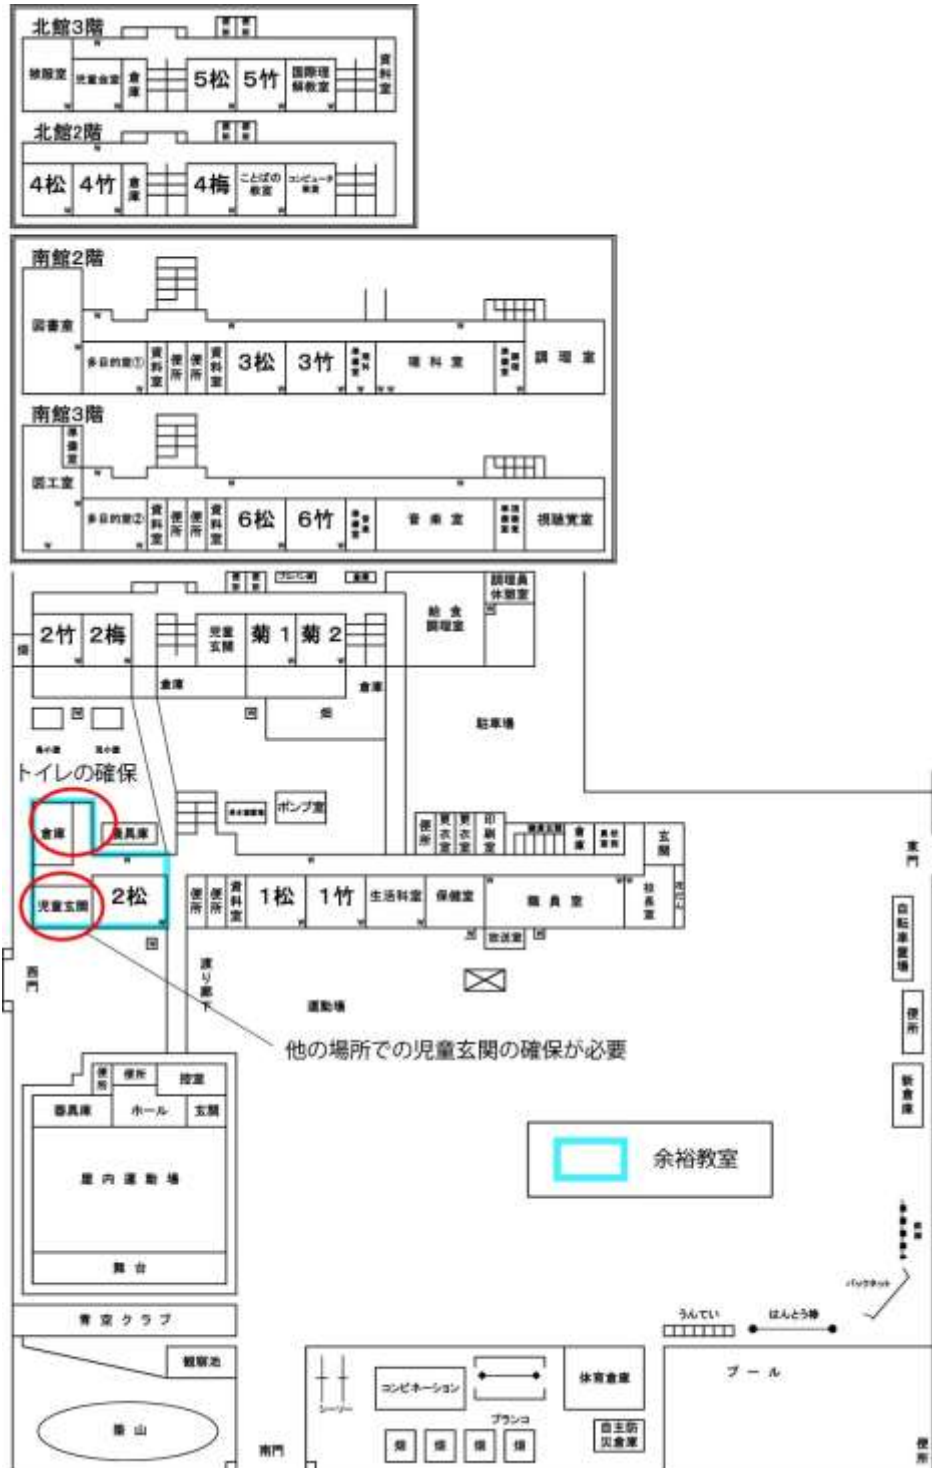
図 4-4 2025年度における南小学校の余裕教室の配置と今後の活用へ向けた課題

現在のところ、余裕教室の活用として、既に、放課後こども教室を実施しています。2025年度には、南館1階西側の1教室と倉庫で余裕教室が発生します。他の教室とは渡り廊下を挟んでいるため、学校施設との分離は容易ですが、児童玄関を含むため、分離するためには、独立した施設として運営できるよう配慮が必要です。

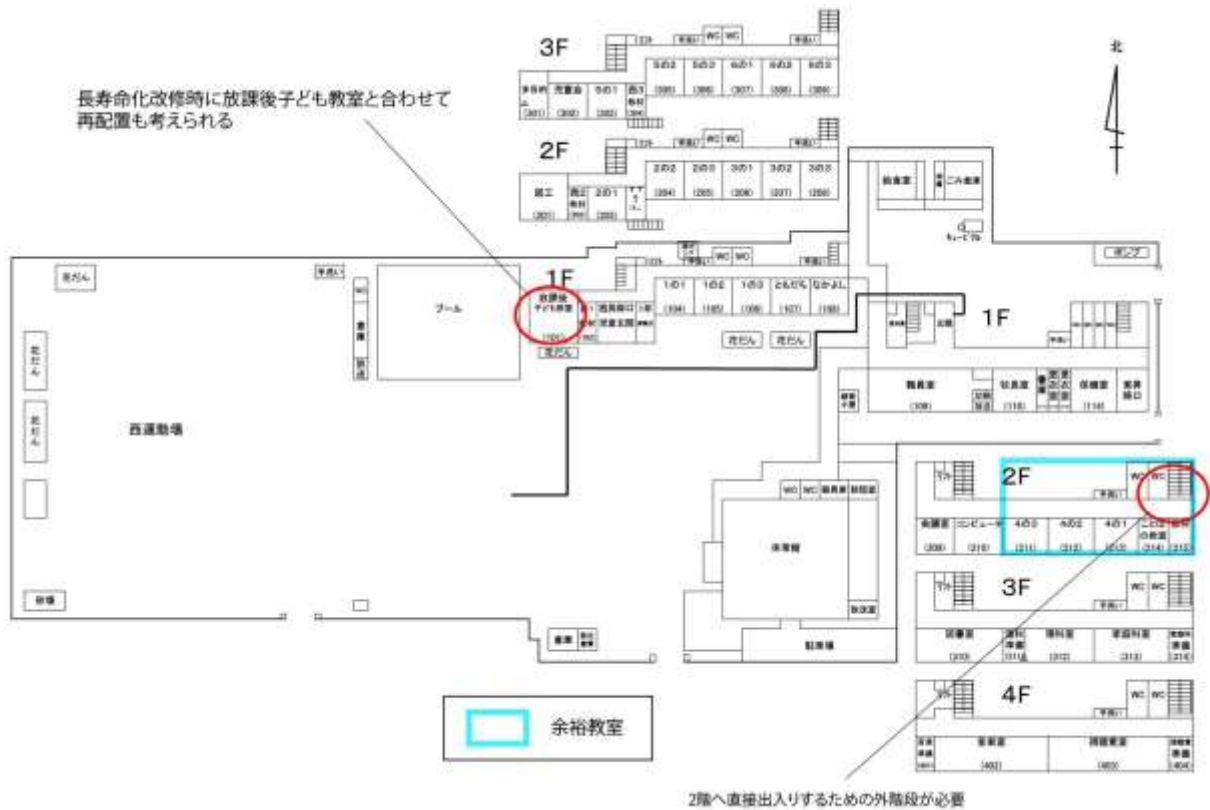
図 4-6 2025年度における神守小学校の余裕教室の配置と今後の活用へ向けた課題

余裕教室の活用として、既に、放課後子ども教室を西校舎1階で実施しています。2025年度には、東校舎2階の4教室で余裕教室が発生しますが、児童の安全確保のために学校施設と分離するためには、独立した施設として運営できるよう配慮が必要です。活用用途によっては、長寿命化改修時に放課後子ども教室と合わせて再配置することも考えられます。

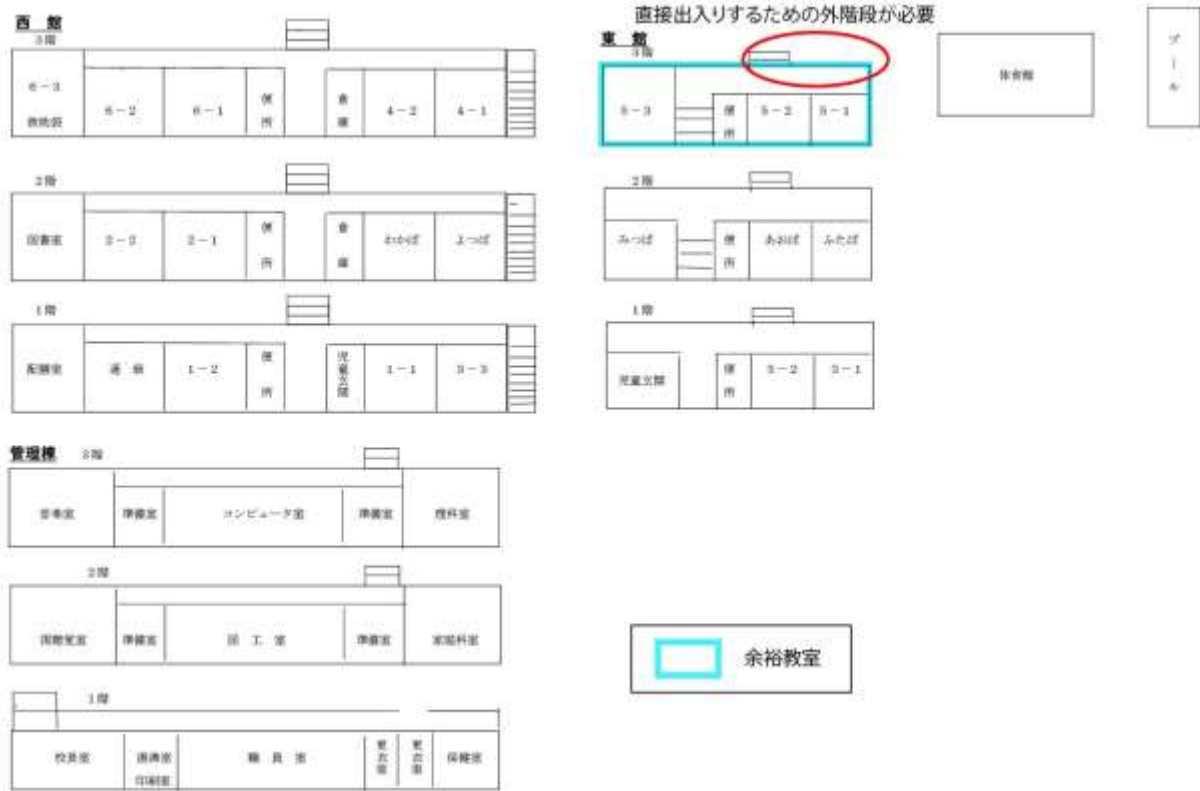
図 4-9 2025年度における神島田小学校の余裕教室の配置と今後の活用へ向けた課題

現在のところ、余裕教室の活用として、既に、放課後こども教室を実施しています。2025年度には、東館3階で余裕教室が発生します。児童の安全確保のために学校施設と分離するためには、独立した施設として運営できるよう配慮が必要です。

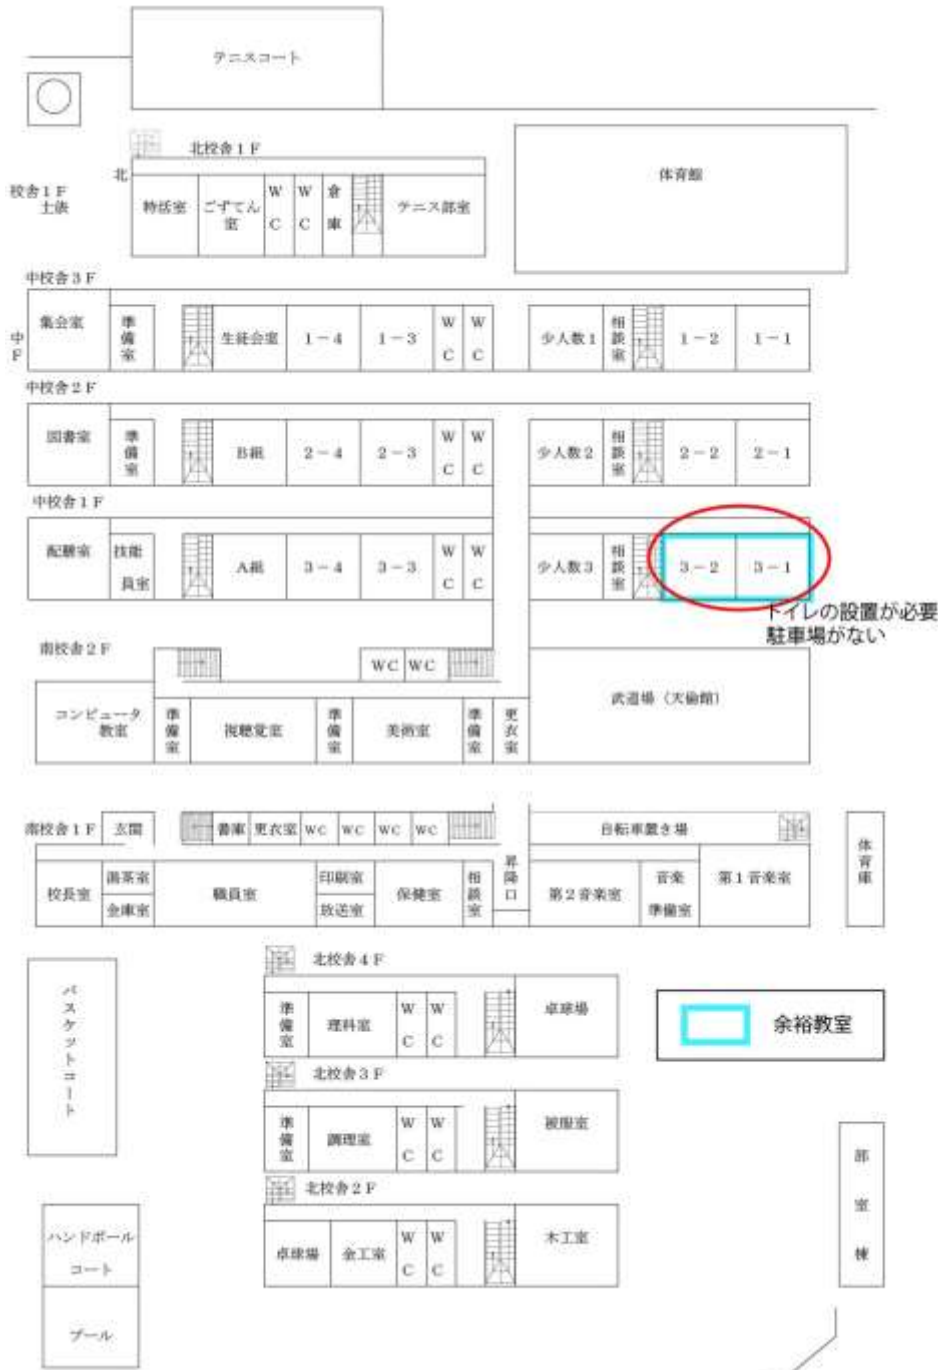
図 4-10 2025年度における天王中学校の余裕教室の配置と今後の活用へ向けた課題

現在のところ、余裕教室の活用は行われていません。2025年度には、中校舎1階東側の2教室で余裕教室が発生します。東端部のため出入口を作るとともに、廊下を仕切ることによって学校施設と分離できますが、独立した施設として運営できるよう配慮が必要です。

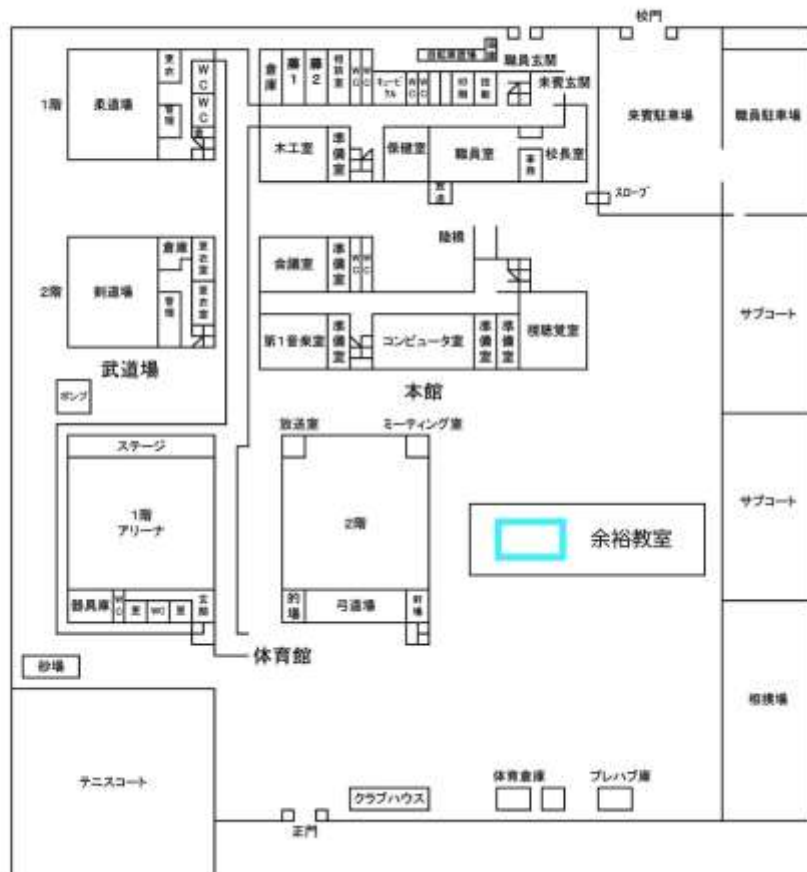
図 4-11 2025年度における藤浪中学校の余裕教室の配置と今後の活用へ向けた課題

現在のところ、余裕教室の活用は行われていません。2025年度には、南校舎1階西側の2教室で余裕教室が発生します。西端部のため出入口を作るとともに、廊下を仕切ることによって学校施設と分離できますが、独立した施設として運営できるよう配慮が必要です。

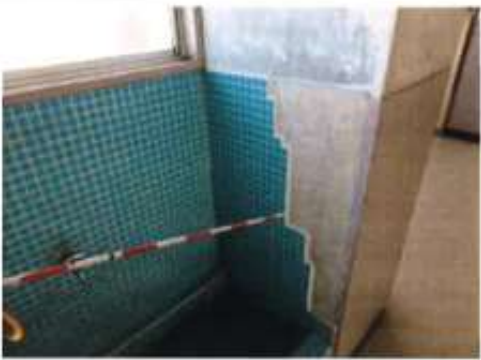
写真番号 No 15	場所 3F・手洗	モザイクタイル剥れ0.5㎡

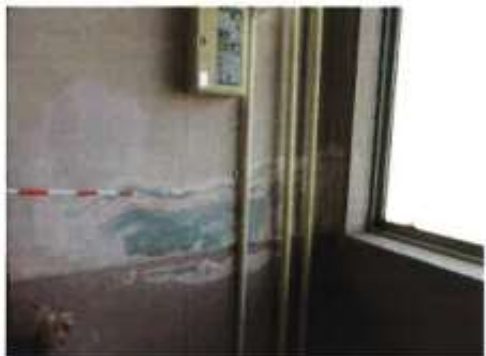
写真番号 No 16	場所 3F・廊下	壁水平クラック漏水跡・塗装劣化

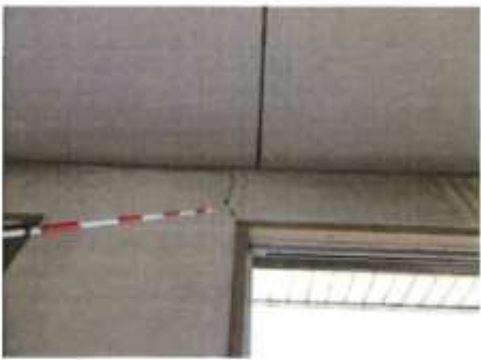
写真番号 No 17	場所 3F・廊下	サッシ上クラック・漏水跡（各所）

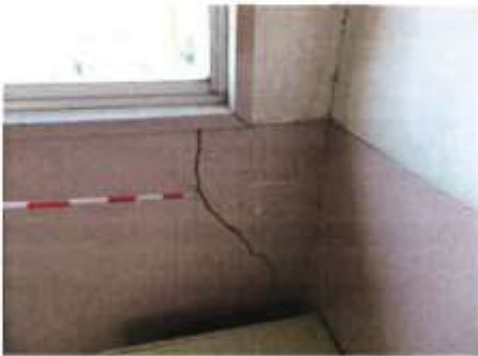
写真番号 No 18	場所 3F・廊下	壁クラックW=0.2mm×0.5m
