《地区別》北小学校区ハザードマップ

風水害避難マップ

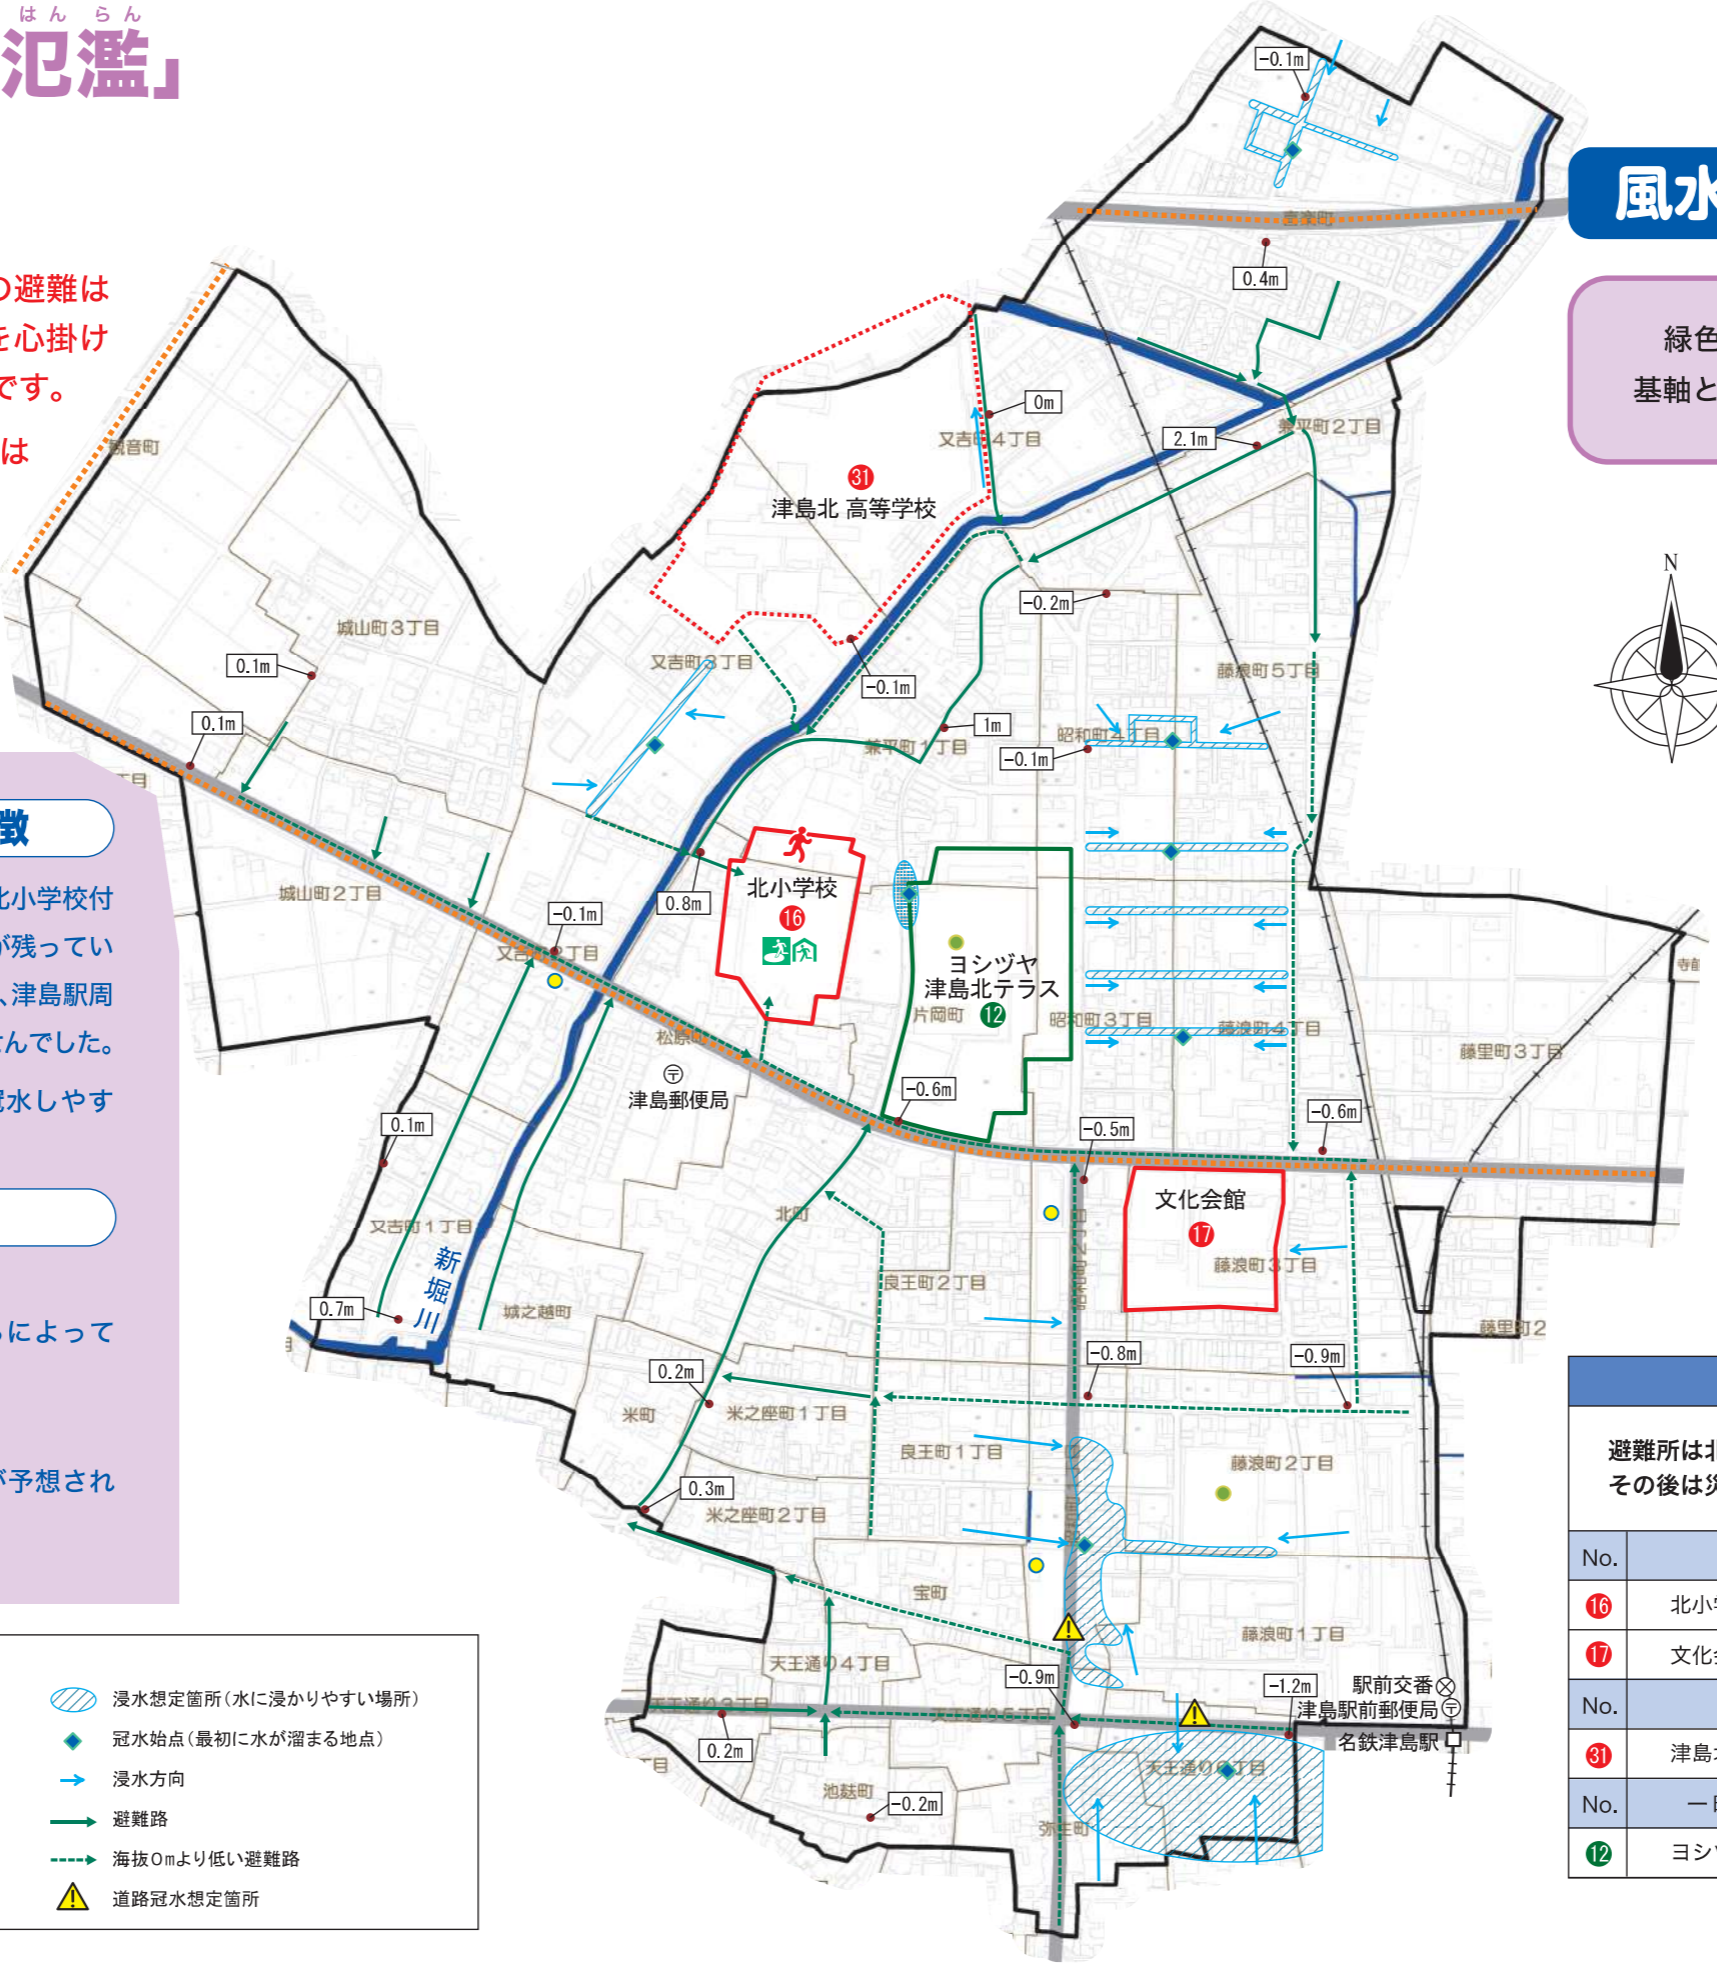
緑色で記した路線が、大規模な風水害発生時に基軸となる避難路です。

- 昭和34年(1959年)9月の伊勢湾台風の時には、北小学校付近の松原町、兼平町付近まで浸水したという記録が残っています。新堀川北側の喜楽町も浸水しています。また、津島駅周辺では床上50cmまで浸水し、約1ヶ月水が引きませんでした。
- 喜楽町、昭和町、藤浪町、良王町、弥生町などは冠水しやすい場所です。

河川氾濫による被害予測

- (木曾川の氾濫).....9頁参照。
- 住宅地については、おおむね2.0m以上、ところによっては3.0m以上の浸水が予想されています。
- (日光川の氾濫).....10頁参照。
- 名鉄尾西線周辺の区域では、0.5m以上の浸水が予想されています。
