津島市防災 ハザードマップ 保存版

小学校区別のハザードマップは、地区住民の皆さんとともにまち歩きをした成果をもとに作成したものです。

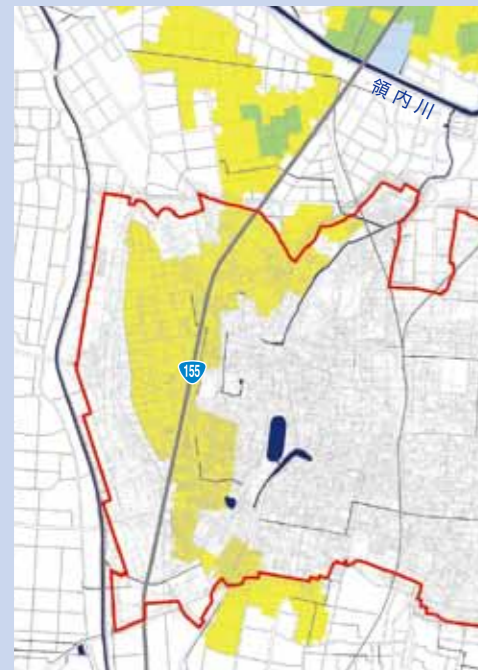
領内川浸水想定区域

領内川ならびに蟹江川浸水想定区域は、関連施設の状況を勘案し、概ね30年に1回程度の降雨による河川氾濫を想定したものです※。蟹江川が氾濫した場合には、日光川左岸以東で、0.5m以上の浸水域が広がります。領内川が氾濫した場合には、国道155号以西を中心に0.5m未満の浸水が発生します。

※流域全体に24時間総雨量277mm、ピーク時1時間に80mmの降雨を想定。

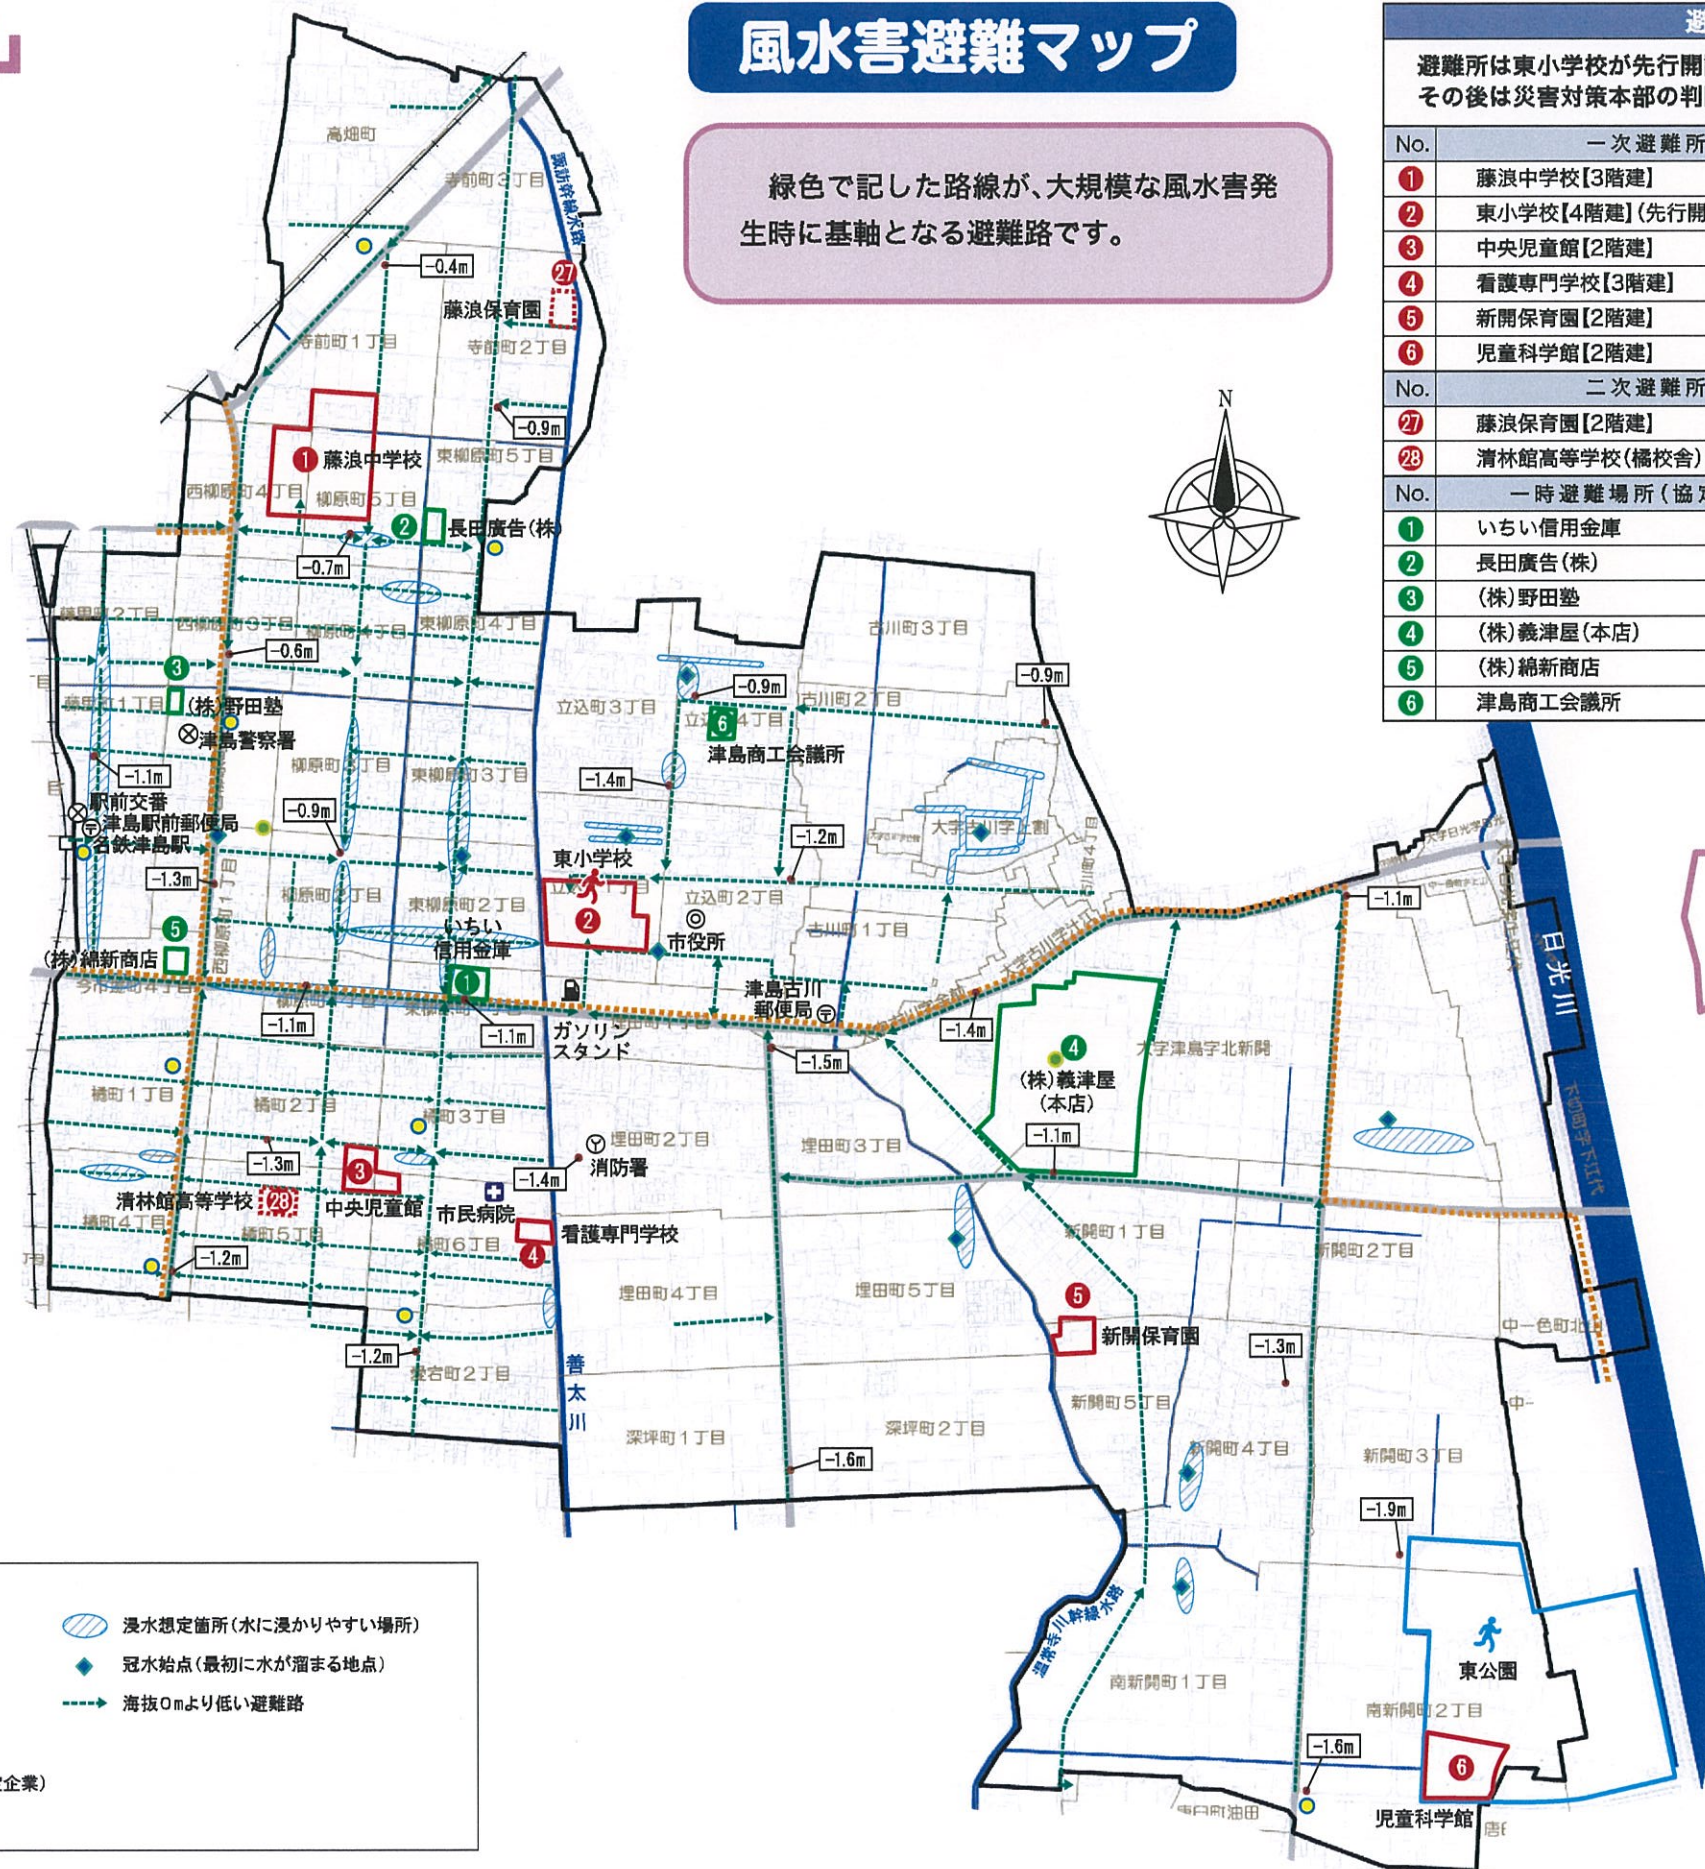
風水害避難マップ

緑色で記した路線が、大規模な風水害発生時に基軸となる避難路です。
